长丰县祥和置业有限公司
CF201507 地块房地产开发项目
竣工环境保护验收监测报告

编制单位：安徽微明环境科技有限公司

二〇一八年十月

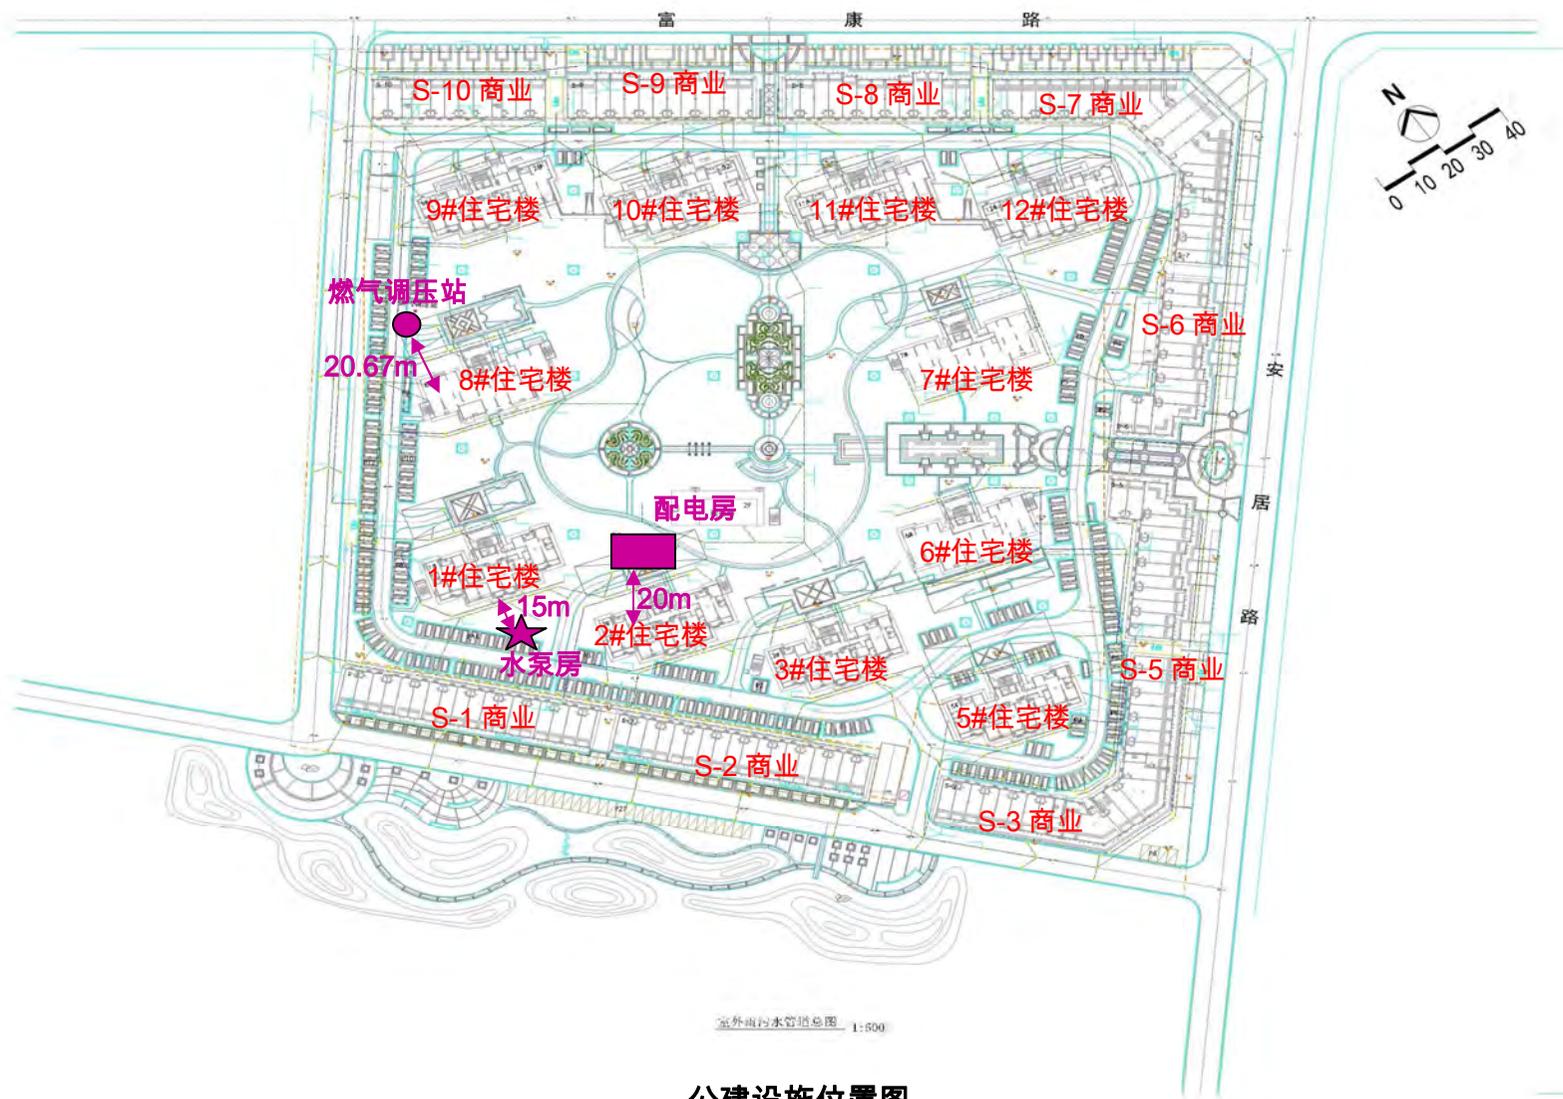
公建设施位置图

公建设施名称	环评及批复设计建设内容	实际建设内容	备注
水泵房	1 座， 位于 1#住宅楼南侧地下室、距离最近 1#住宅楼 15 米， 水泵房上方为绿化用地，不在住宅楼正投影下方，并与 住宅楼隔断设置	1 座， 位于 1#住宅楼南侧地下室、距离最近 1#住宅楼 15 米，水泵房上方为绿化用地，不在住宅楼正投影下方， 并与住宅楼隔断设置	与环评一致
配电房	1 座， 位于 2#住宅楼北侧地上，距离最近 3#住宅楼 20 米	1 座， 位于 2#住宅楼北侧地上，距离最近 3#住宅楼 20 米	与环评一致
燃气调压站	1 座， 位于 8#住宅楼西北侧地上，距离最近 8#住宅楼 20.67 米	1 座， 位于 8#住宅楼西北侧地上，距离最近 8#住宅楼 20.67 米	与环评一致

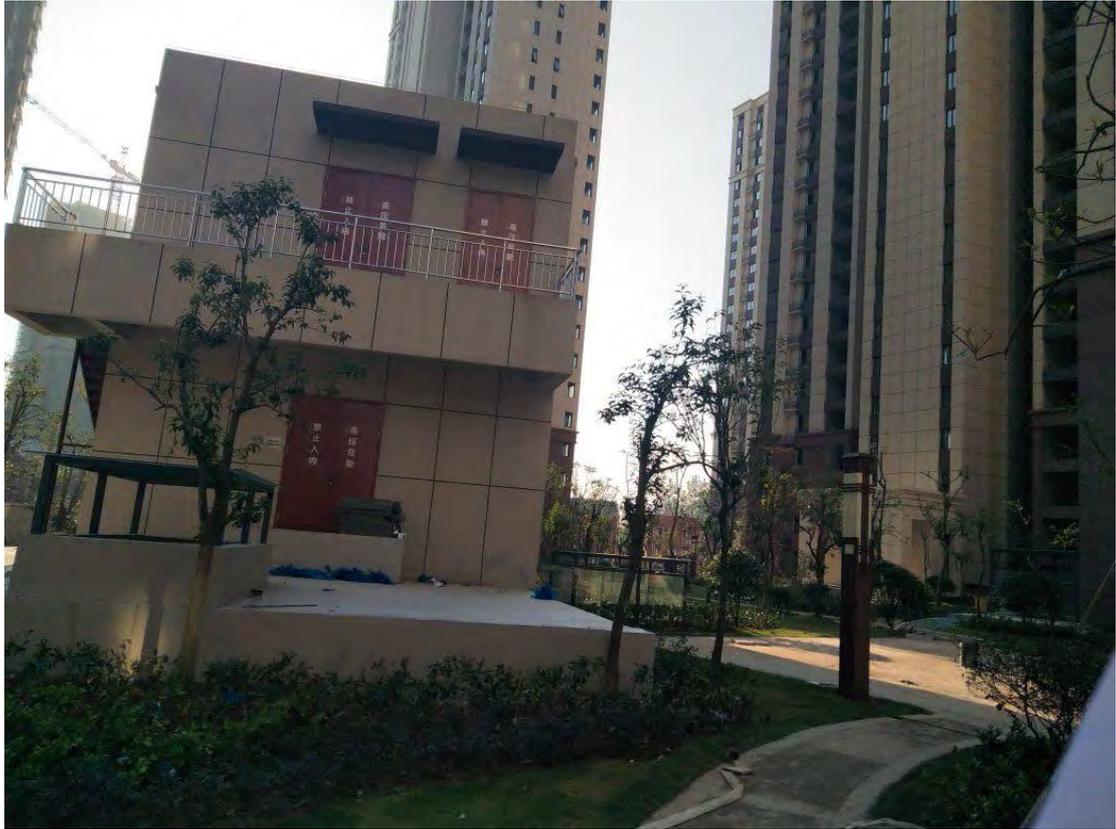
地上配电房

变压器、调压泵等公用设备选型时，优先选用噪声低、振动小的设备，从声源上降低噪声和振动的影响，同时变压器、调压泵设置单独设备，且变压器、调压泵设置减振基座，定期维护。

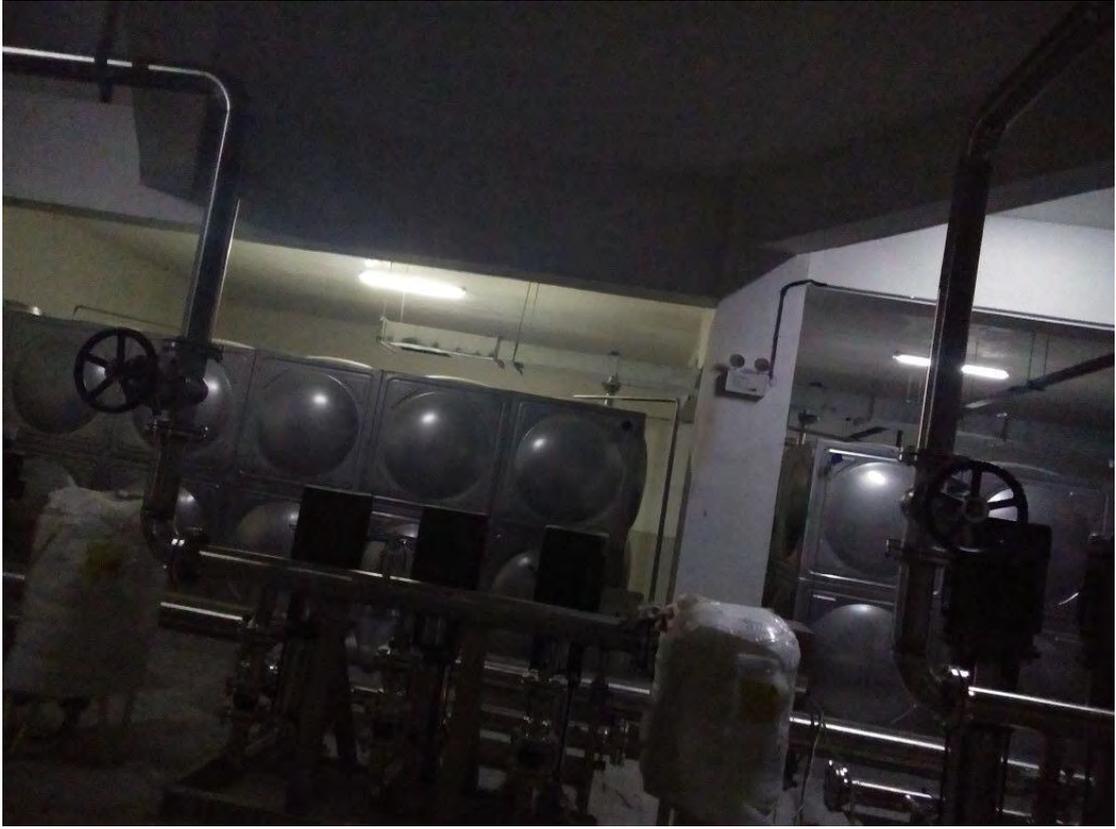
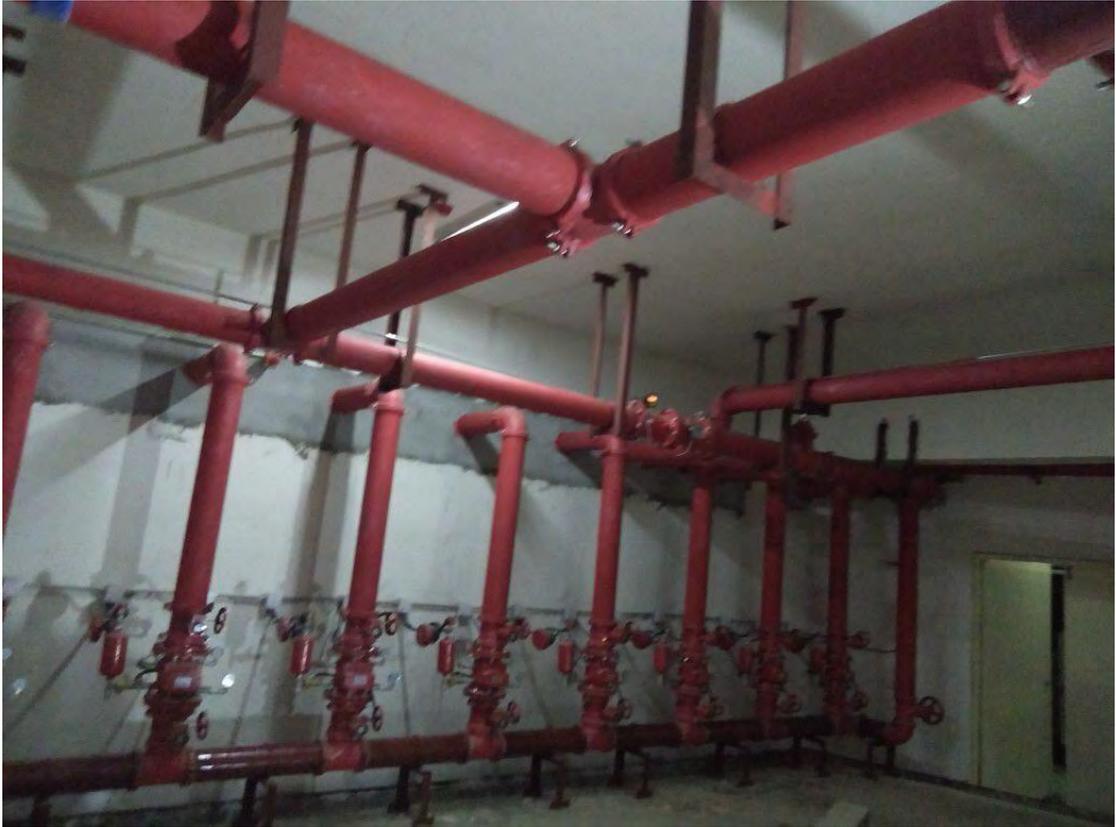
地下水泵房

项目设置 1 个水泵房，位于 1#住宅楼南侧地下，距离最近 1#住宅楼 15 米，水泵房上方为绿化用地，不在住宅楼正投影下方，并与住宅楼隔断设置；同时采取选购低振动，低噪声先进的环保型设备；实墙建造，内墙和墙顶铺设矿棉等吸音材料；水泵安装时设混凝土基础并且底部设减振器。

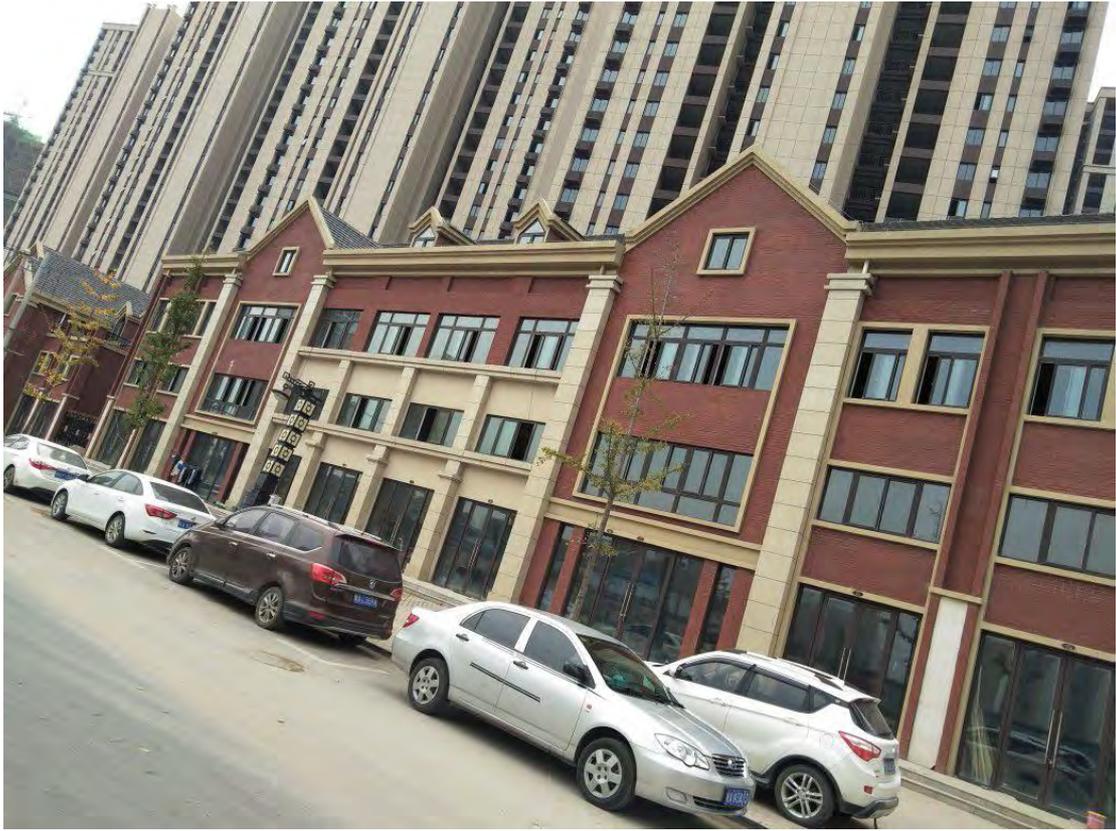
卫生服务站

项目卫生服务站位于项目区东侧 S-10 独栋商业楼二层内，不设置住院床位，所排放的废水主要有医护人员的冲厕和楼内保洁水，主要污染物 COD、BOD₅、SS、粪大肠菌群，经消毒处理后主要污染物浓度达到《医疗机构水污染物排放标准》（GB18466-2005）表 2 中预处理标准。

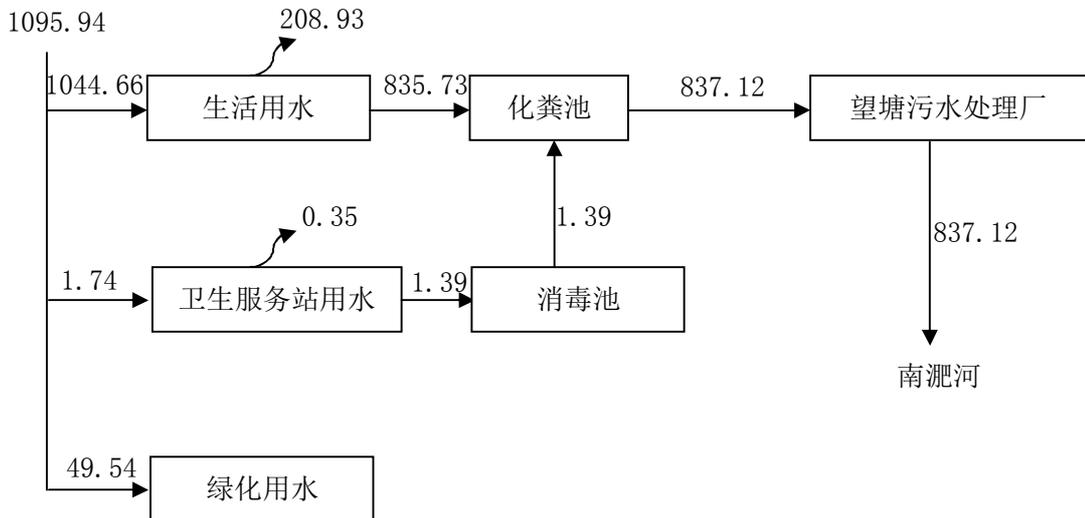
项目水平衡图 单位：t/d

本项目总用水量为 1095.94m³/d，大约 400018.1m³/a（按 365 天计）。

本项目居民生活污水经化粪池预处理后汇同经消毒池预处理后的卫生服务站废水经市政污水管网接管望塘污水处理厂处理，处理后可以满足《城镇污水处理厂污染物排放标准》（GB18918-2002）中的一级 A 标准要求，排入南淝河。

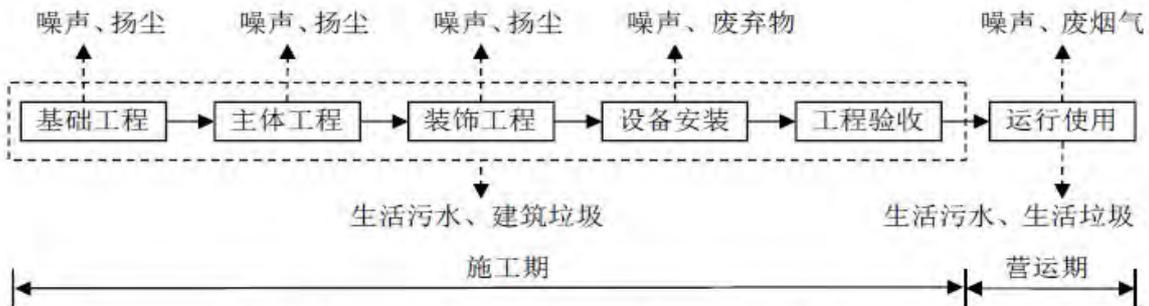
图 1 施工期、营运期建筑工艺流程图

(1) 基础工程

建设项目基础工程主要为场地的清理、平整、填土和夯实。从现状来看，基础工程目前已结束，对周围环境影响较小。

(2) 主体工程

建设项目主体工程主要为钻孔\灌注，现浇钢砼柱、梁，砖墙砌筑。该工段工期较长，主要污染物为搅拌机产生的噪声、尾气，搅拌砂浆时的砂浆水，碎砖和废砂等固废。

(3) 装饰工程

利用各种加工机械对木材、塑钢等按图进行加工，同时进行屋面制作，然后采用浅色环保型高级涂料和浅灰色仿石涂料喷刷，最后对外露的铁件进行油漆施工，本工段时间较短，且使用的涂料和油漆量较少，有少量的有机废气挥发。

（4）设备安装

包括道路、化粪池、污水雨水管网铺设等施工，主要污染物是施工机械产生的噪声、尾气等。

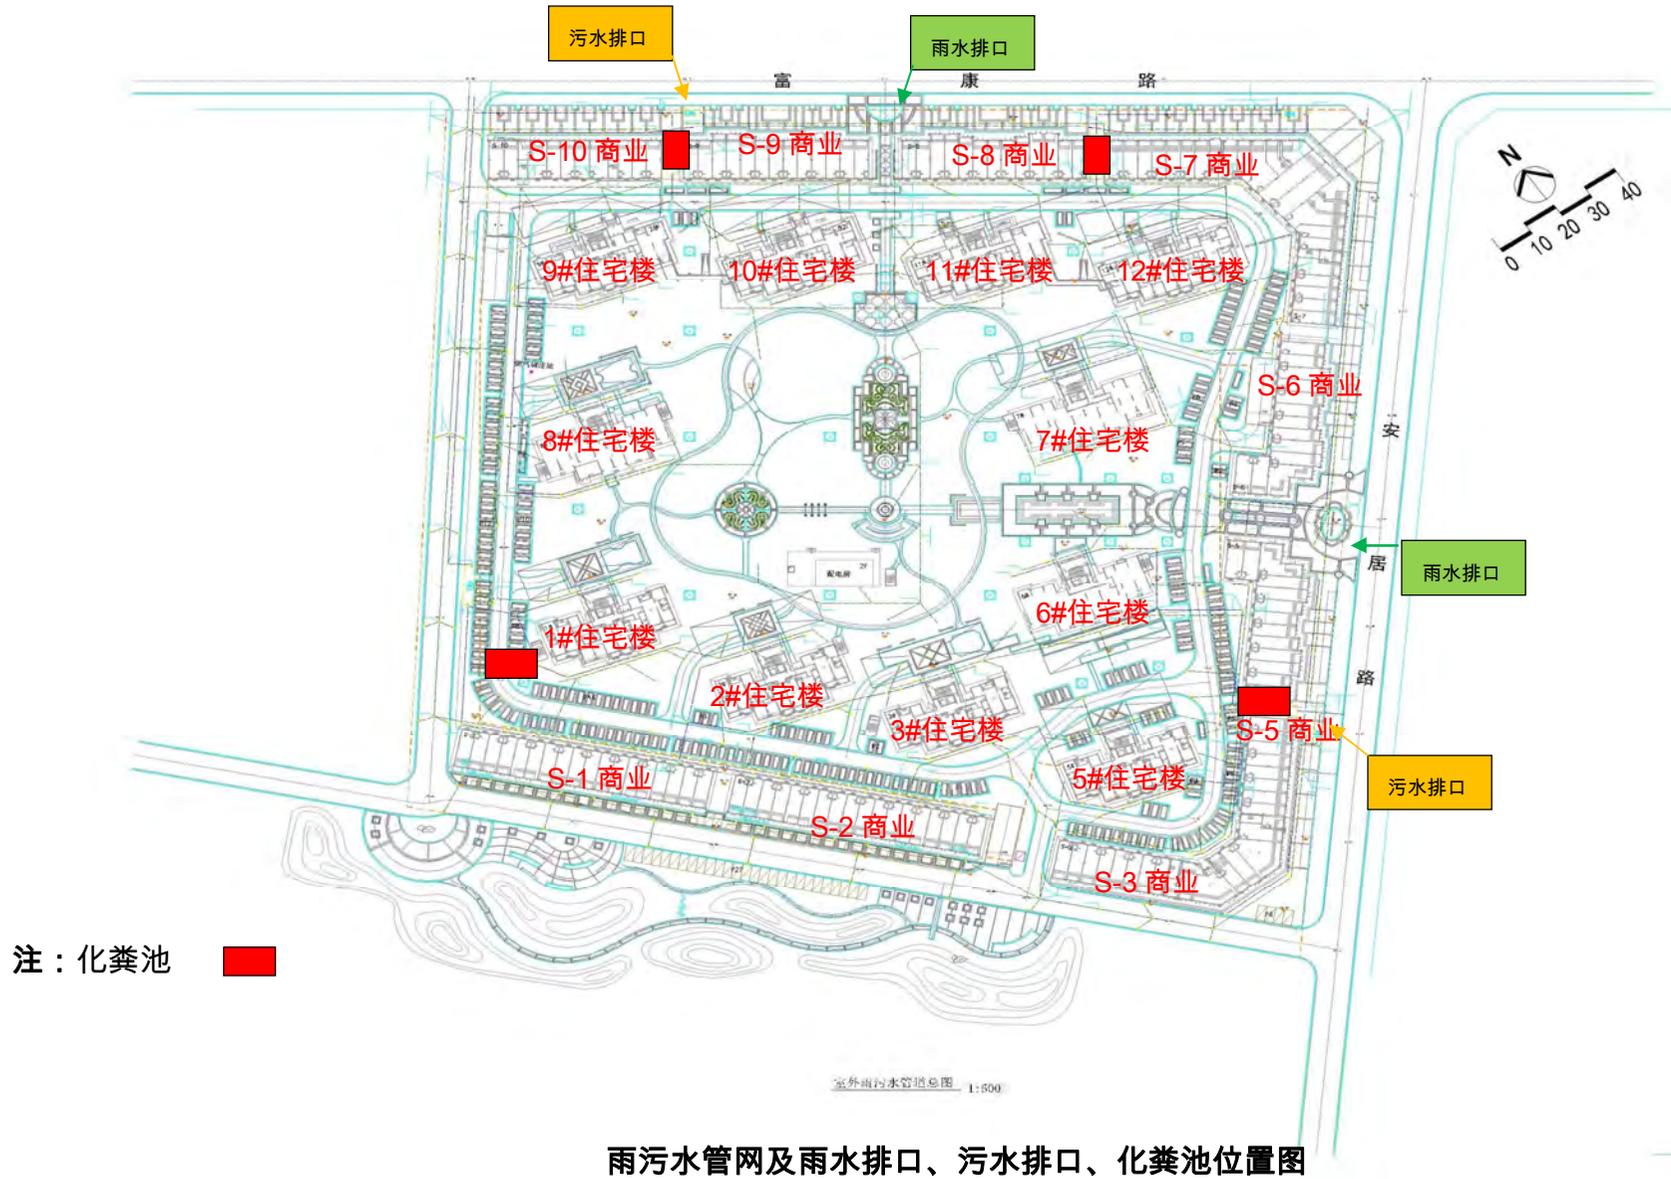
雨污水管网及雨水排口、污水排口、化粪池位置图

项目	废水来源	污染物种类	排放规律	治理设施	排放去向	用水量 (t/d)	排水量 (t/d)
环评阶段设计情况	生活污水	COD、BOD ₅ 、SS、NH ₃ -N、动植物油	连续	收集后经化粪池处理	经市政污水管网排入望塘污水处理厂，处理	1095.94	837.12
	卫生服	COD、BOD ₅ 、	间歇	收集后经消毒	达标后排入南

务站废水（医疗废水）	SS、粪大肠菌群		池预处理后排入化粪池处理	淝河		
实际情况	生活污水	COD、BOD ₅ 、SS、NH ₃ -N、动植物油	连续	收集后经化粪池处理	经市政污水管网排入望塘污水处理厂，处理达标后排入南淝河	1095.94	837.12
	卫生服务站废水（医疗废水）	COD、BOD ₅ 、SS、粪大肠菌群	间歇	收集后经消毒池预处理后排入化粪池处理

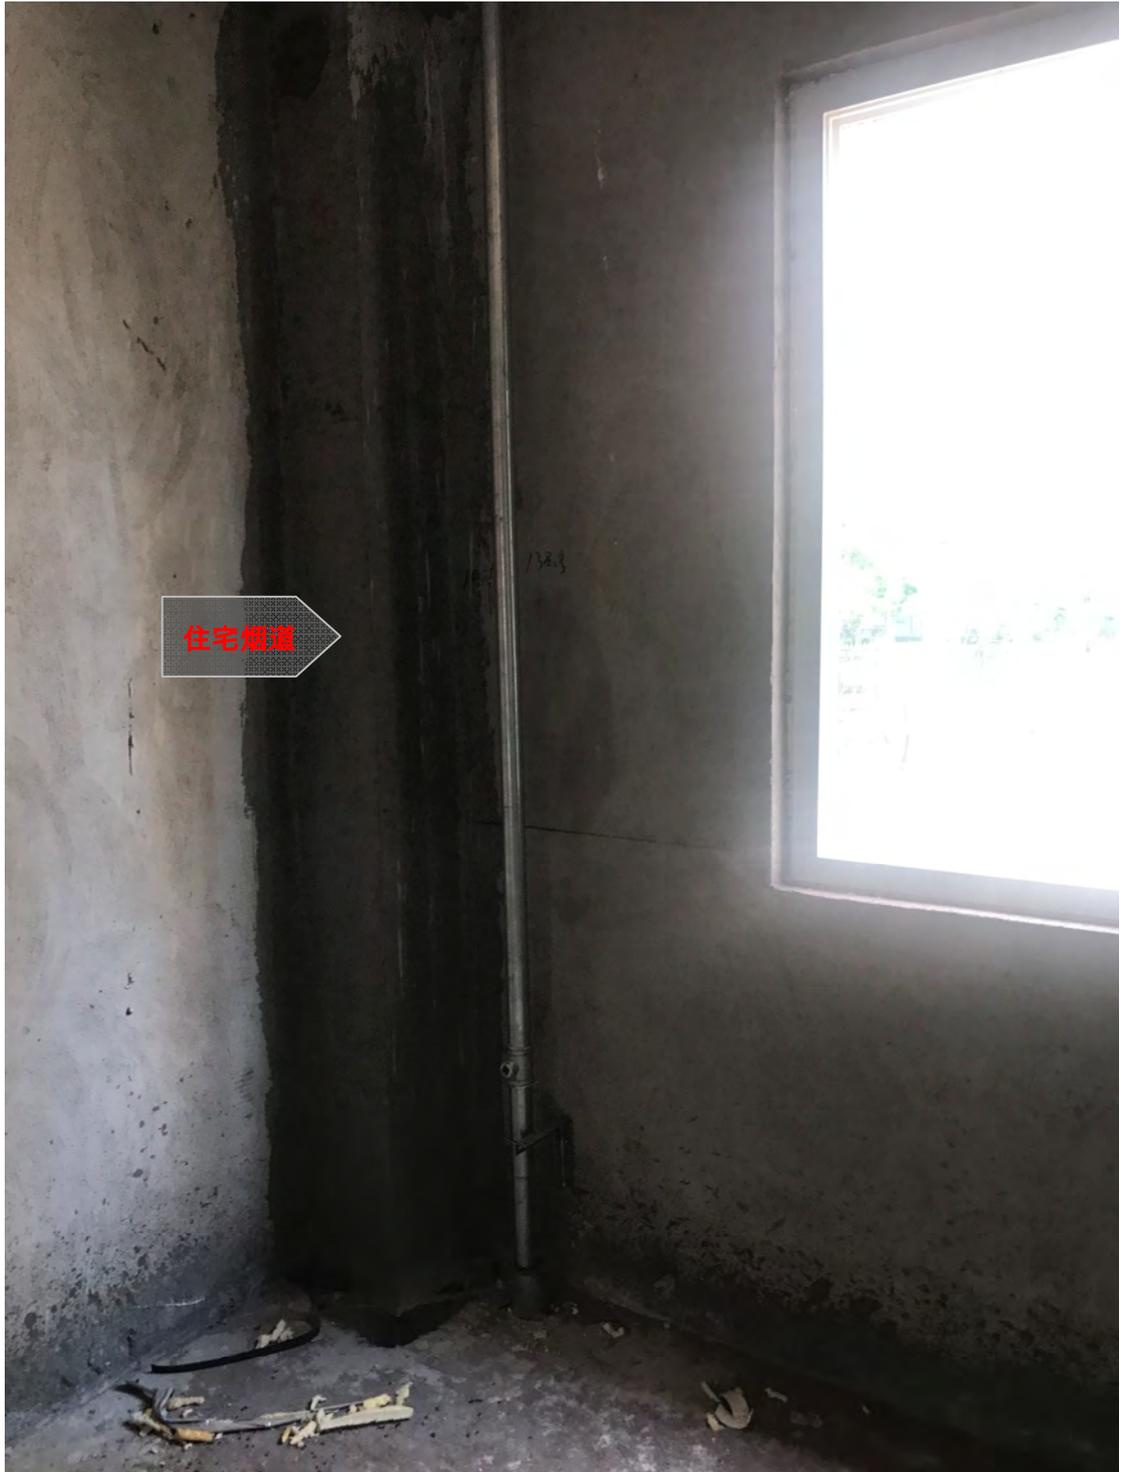
住宅烟道

油烟废气主要来自居民家庭生活产生的油烟废气，住宅油烟经过油烟机除油后集中收集经竖向专用烟道于各住宅楼顶集中排放。

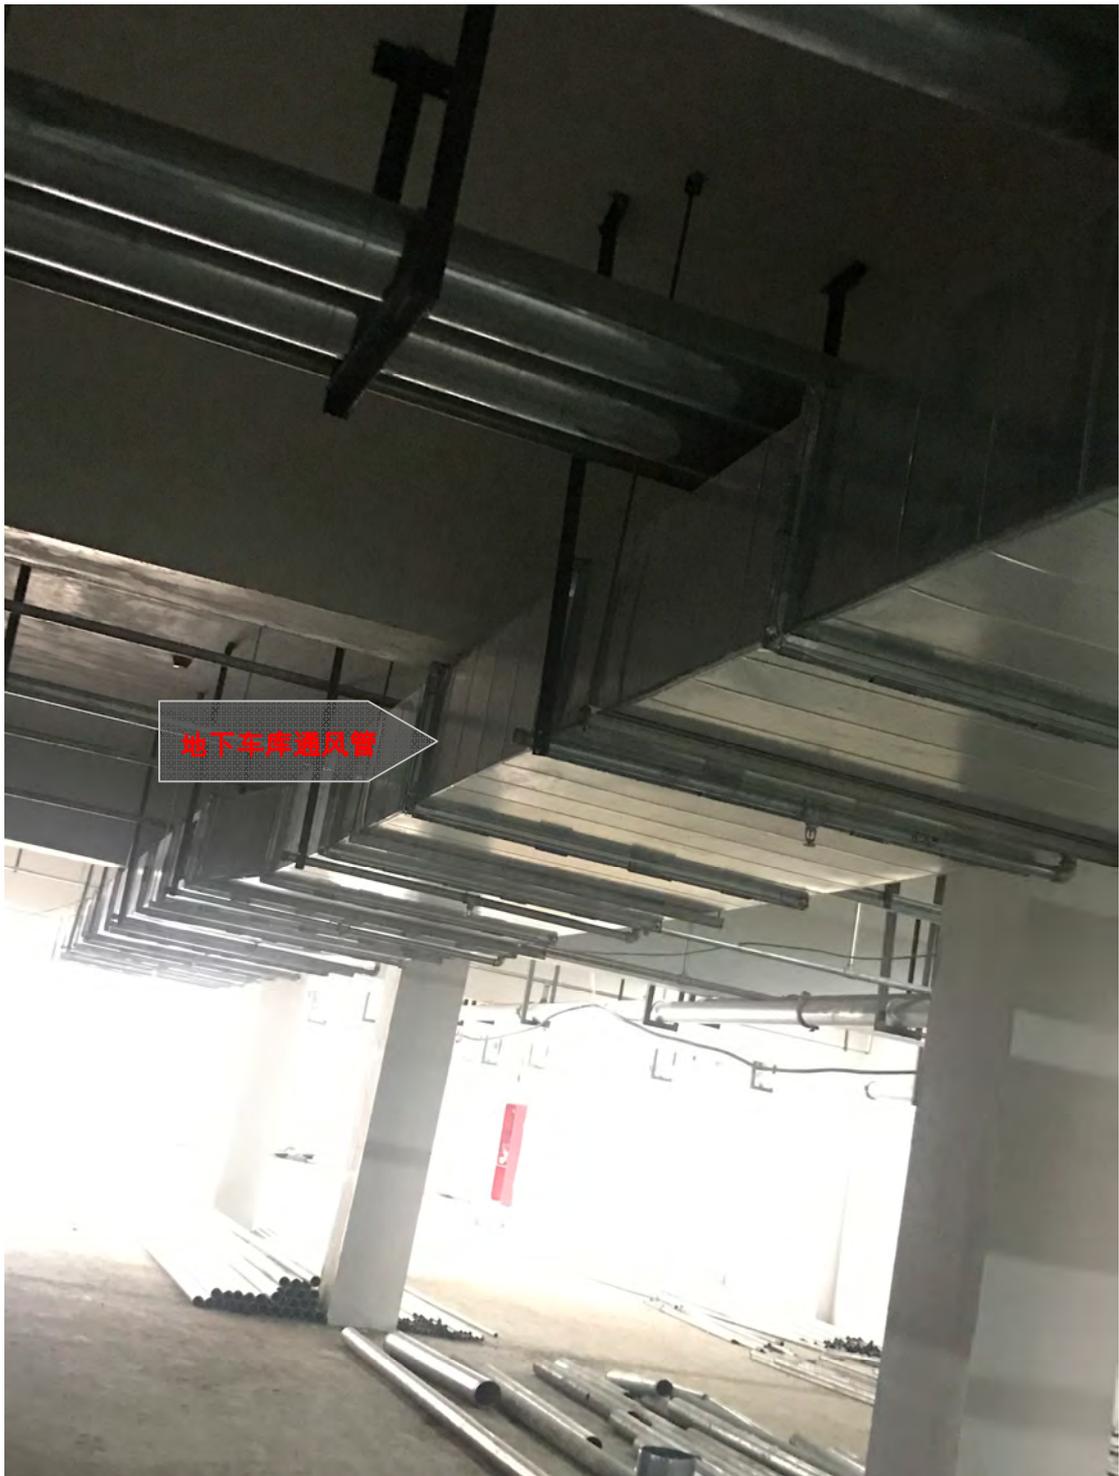
地下车库通风管道

地下车库为一种半封闭大空间，项目根据防火区设置机械排风系统，通风系统排风口设置在绿化带内，距居民楼距离不少于 15 米，车库内按 6 次/小时通风设计，尽可能减少地下车库内汽车尾气污染物浓度。

地下车库通风口位置距离最近住宅楼距离为 10 米，同时地下车库废气排放口设置于独地面绿化带中，并高出地面 2.5m，排风口不朝向临近居民住宅楼。

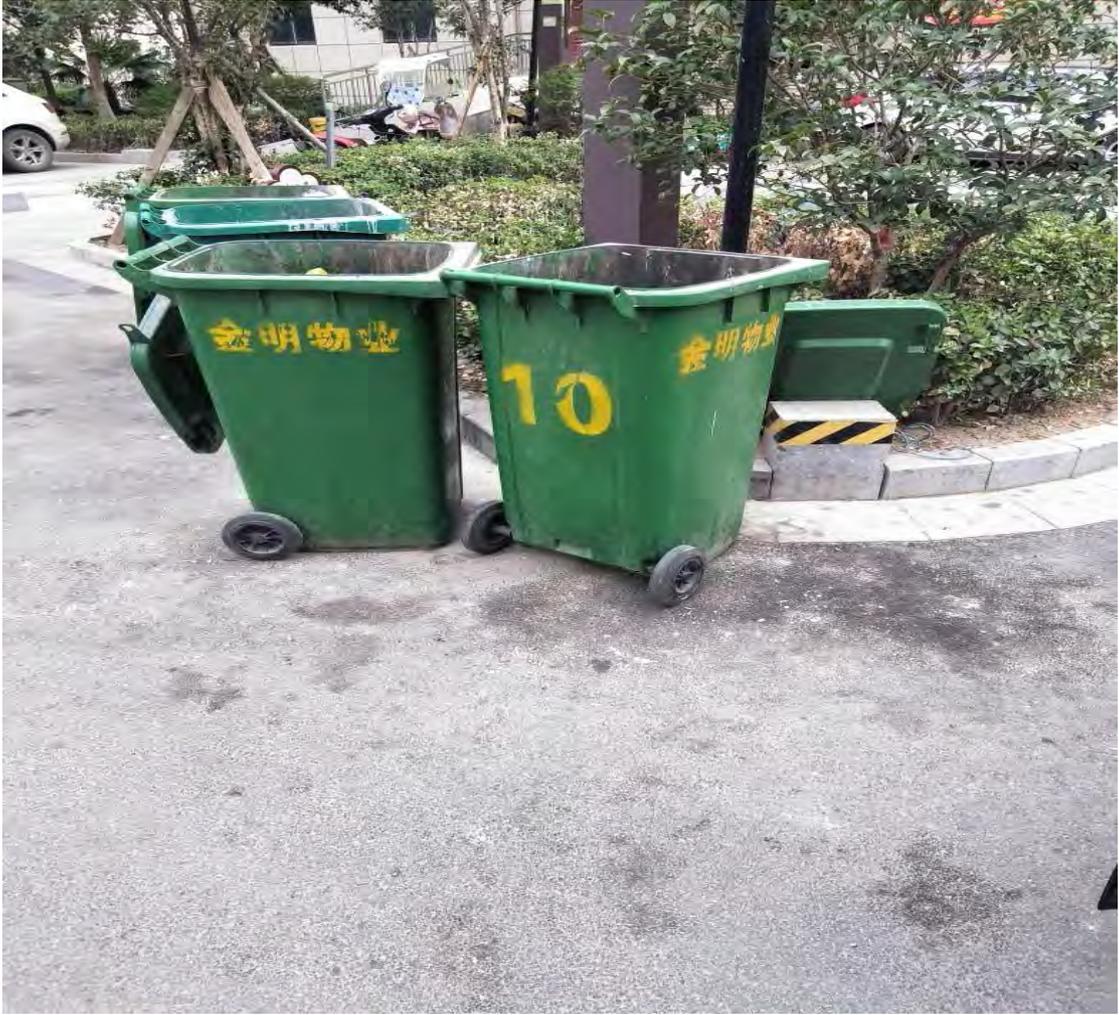
垃圾收集桶

项目恶臭主要来自垃圾收箱的；垃圾收集和贮存过程。垃圾收集点的恶臭主要来自有机物的腐败分解，本项目不设垃圾收集站，每栋住宅楼和独栋商业楼前设置带覆盖移动式垃圾收集桶，共设 29 个，日产日清并对垃圾桶喷洒除臭剂等。

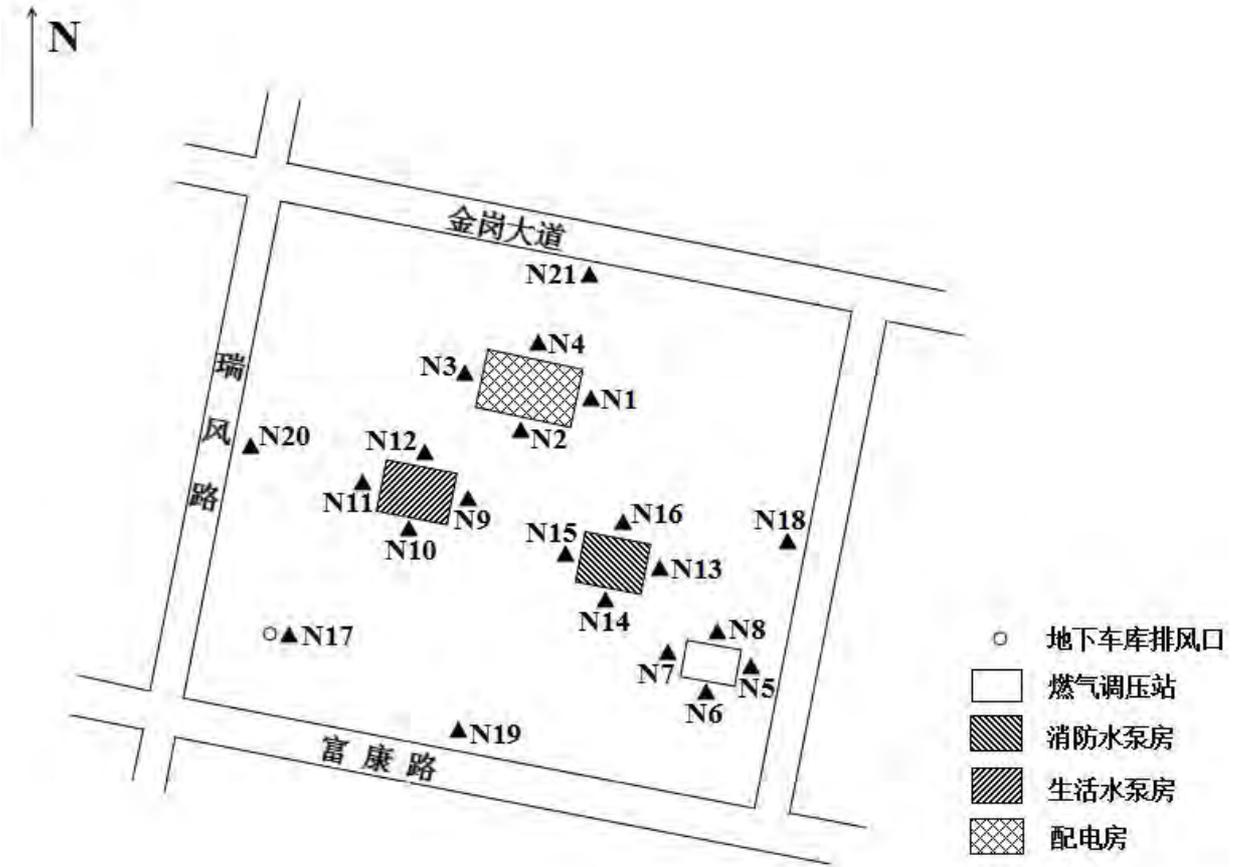
监测点位图

对项目配电房、燃气调压站、水泵房、地下车库排风口、边界等布设噪声监测点位。

位置	监测点位	测点号	项目	频次	周期
配电房	东侧	N1	等效声级 Leq (A)	昼间、夜间各测量 一次	连续监测 2 天
	南侧	N2			
	西侧	N3			
	北侧	N4			
燃气调压站	东侧	N5			
	南侧	N6			
	西侧	N7			
	北侧	N8			
生活水泵房	东侧	N9			
	南侧	N10			
	西侧	N11			
	北侧	N12			
消防水泵房	东侧	N13			
	南侧	N14			
	西侧	N15			
	北侧	N16			
地下车库排风口		N17			
边界	东侧	N18			
	南侧	N19			
	西侧	N20
